广东省潮州市越洋装饰工程

有限公司铁铺采石场

广东省潮州市越洋装饰工程有限公司  
铁铺采石场

# 水土保持监测总结报告

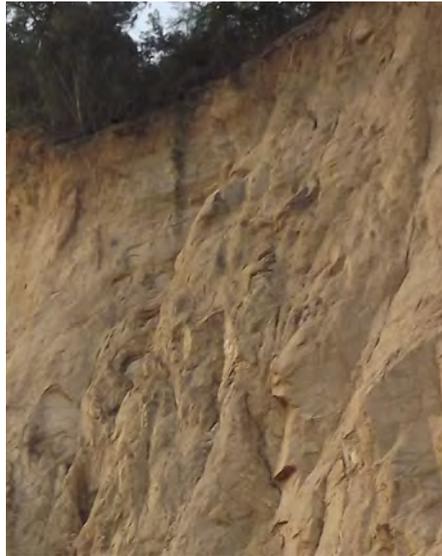
图 1-2 矿区土壤剖面

物，土层较为深厚，土壤发生层次明显，含砂粒较多，质地差异较大。表土层厚薄不一，粘土矿物组成以高岭石为主，次为伊利石、蛭石、石英等，粘粒含量高，土壤质地粘重、紧实，淀积层较厚，呈黄红色，因机械淋溶而粘粒含量相对增高，PH值 $<7$  土壤呈酸性（PH值在 5.0—5.5 之间）。红壤土往往侵蚀严重，土体薄，林木立地条件差，在种植上应采取封山育林，恢复植被，控制水土流失。矿区土壤剖面见照片 3-1。

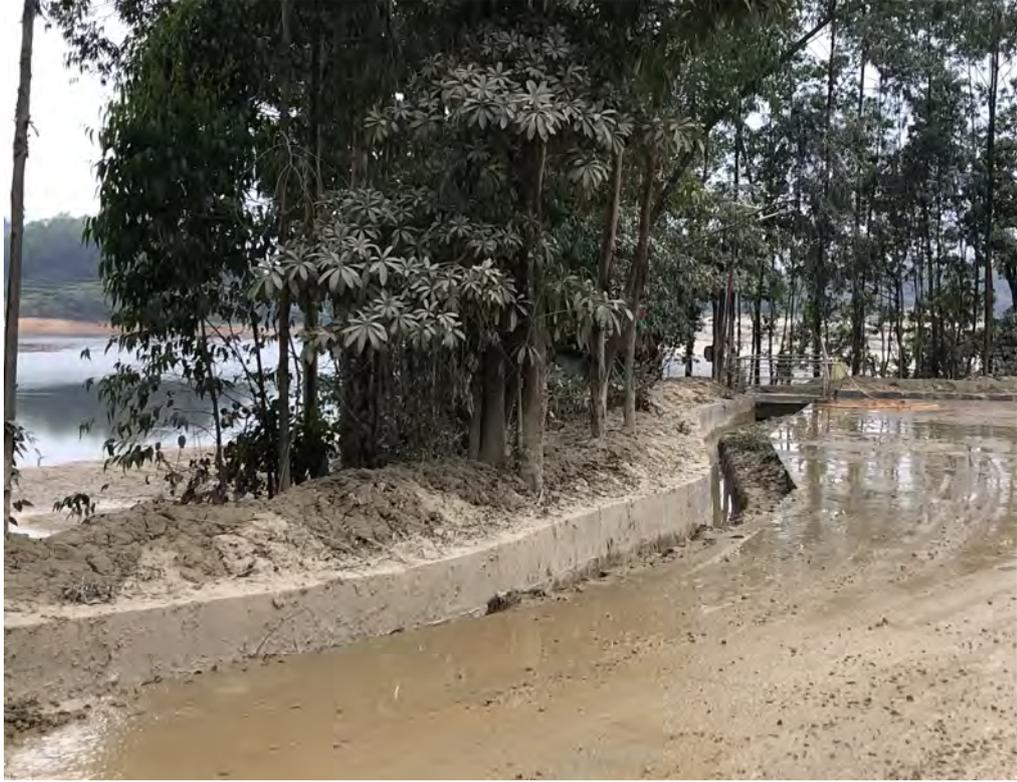
工业场地排水沟及绿化

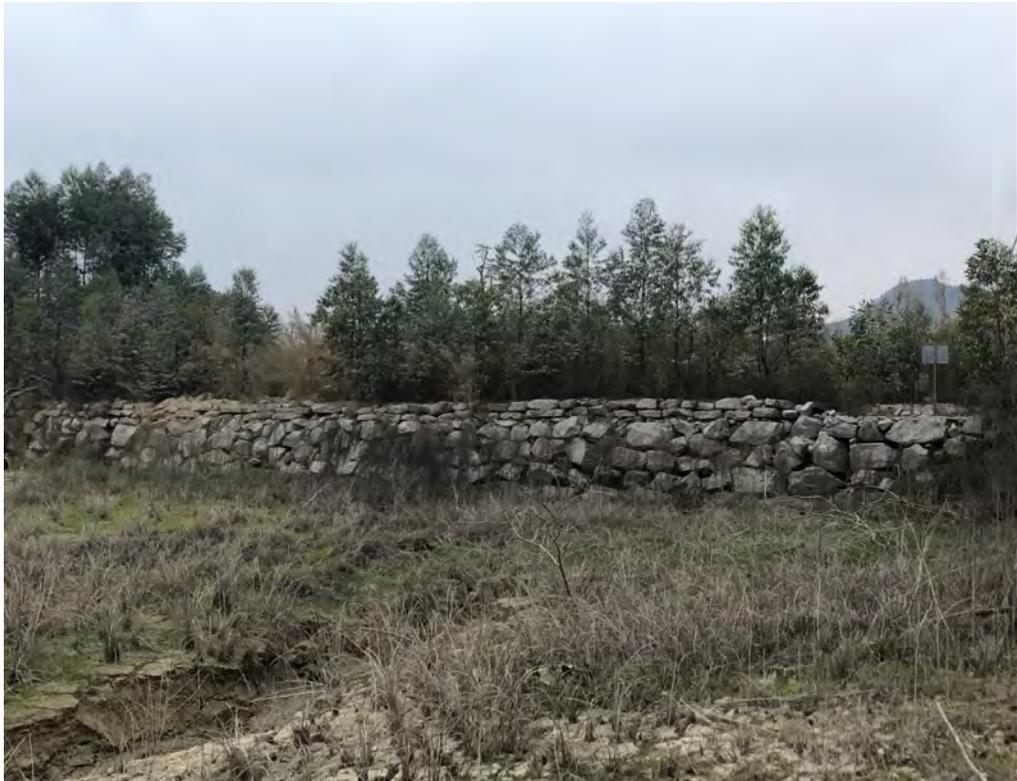
工业场地挡土坝

在场地西南侧边坡处修砌1座挡土坝，设置挡土坝砌筑长度共232m，开挖方量69.60m<sup>3</sup>，砌筑工程量320.16m<sup>3</sup>。在工业场地位于外围设置浆砌石排水沟，排水沟总长762m，挖方总量190.5m<sup>3</sup>；浆砌石方148.59m<sup>3</sup>。在工业场地各排水沟末端共设置3座沉砂池，沉砂池土方开挖共40.5m<sup>3</sup>；浆砌石27m<sup>3</sup>，2cm砂浆抹面71m<sup>2</sup>。

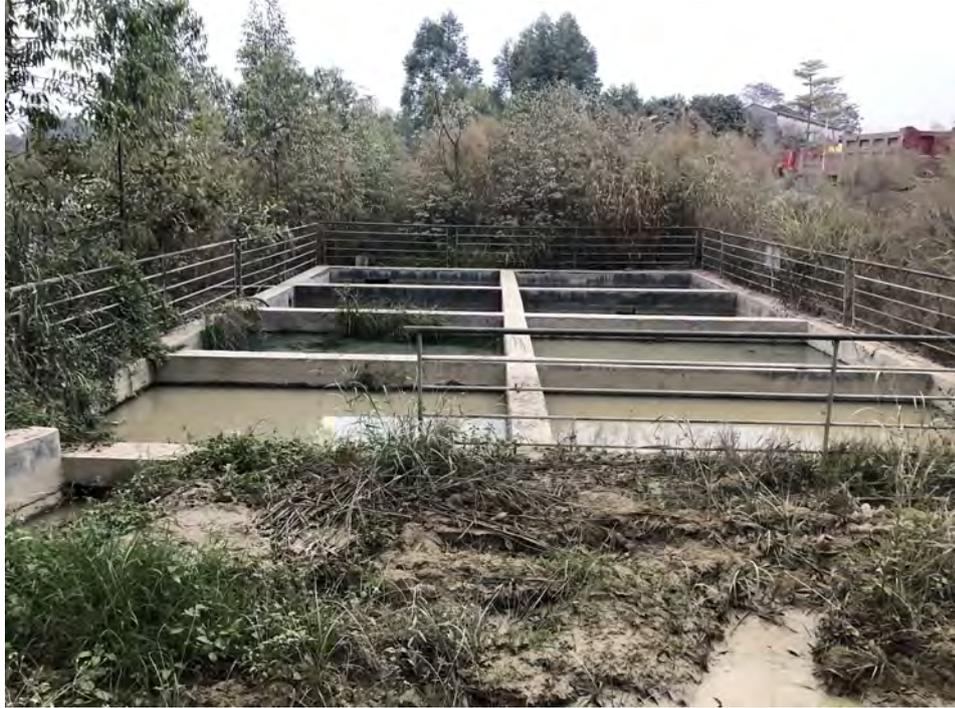
工业场地沉砂池

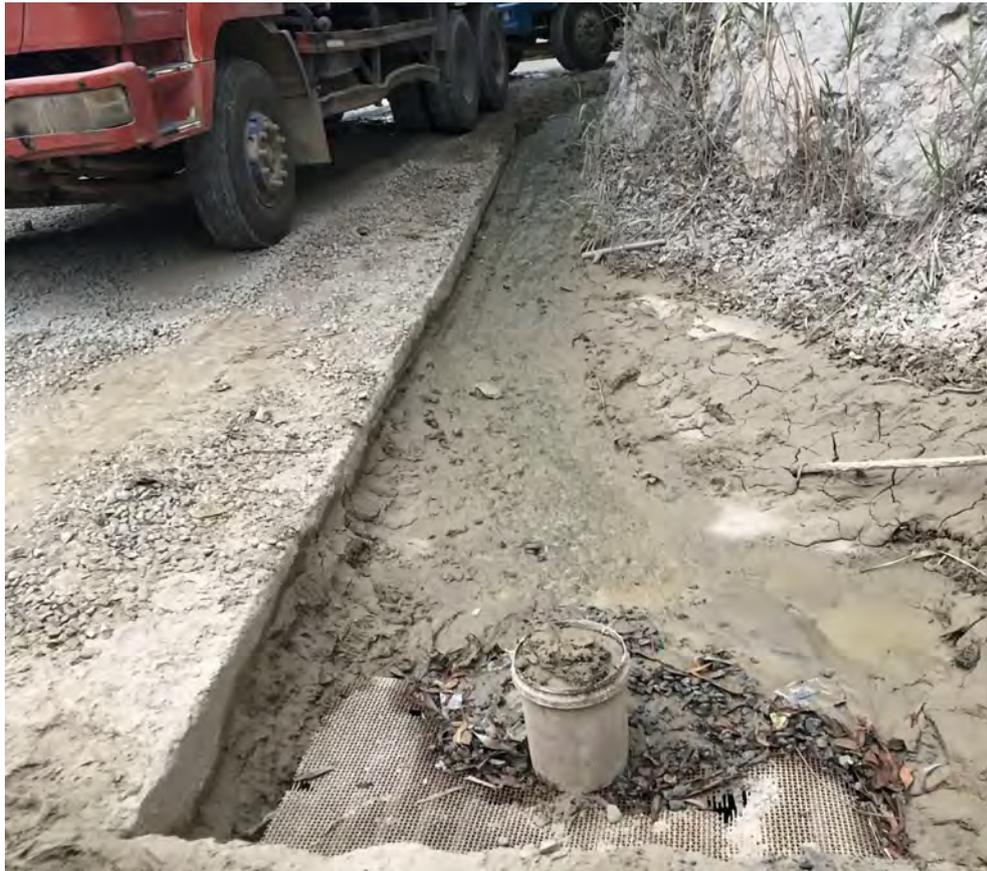
综合服务区排水沟

综合服务区外围 0.5m 修筑排水沟，修筑排水沟总长 172m，土方开挖量为 18.73m<sup>3</sup>，浆砌石方量 23.99m<sup>3</sup>。在排水沟下游修砌 1 座沉砂池，沉砂池土方开挖共 13.5m<sup>3</sup>；浆砌石 9.0m<sup>3</sup>，2cm 砂浆抹面 23.6m<sup>2</sup>。

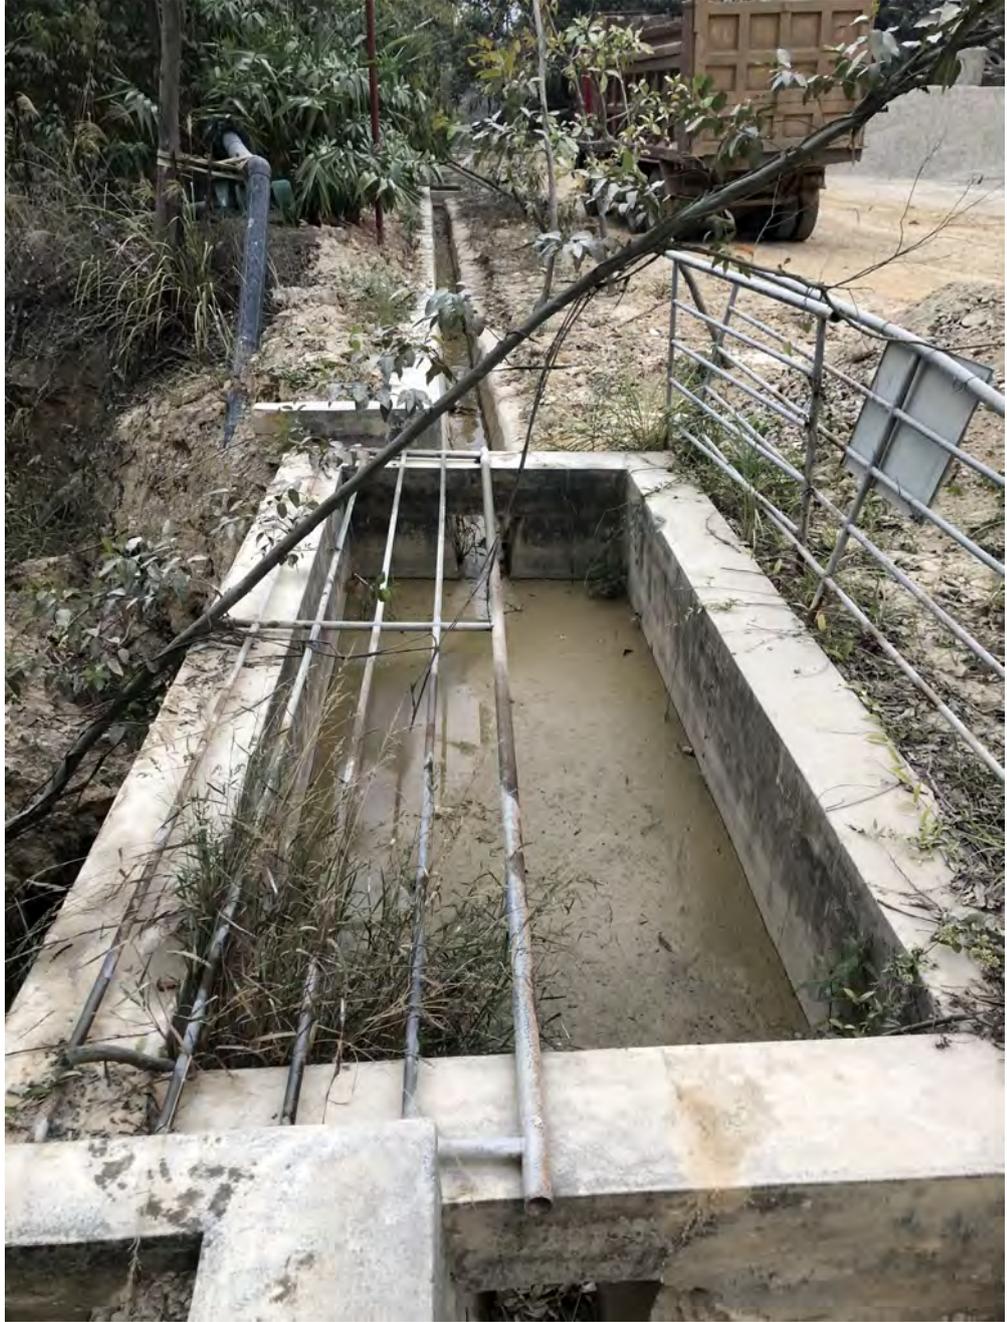
工业场地排水系统
